*Милица Томић*Завод за заштиту споменика културе
Крагујевац

ЈЕДНОДЕЛНА БРВНАРА У ВЕЛИКОМ КРЧМАРУ

Апстракт: Изградња брвнара у Србији започиње почетком XIX века. Реч је о грађевинама једноставне конструкције и најчешће једноделне основе. Данас је сачуван мали број најстаријих брвнара, некада уобичајеног облика станишта за већи део Србије. Као и већина објеката народног градитељства, једноделне брвнаре се данас ретко могу наћи неизмењене у односу на стање из периода када су грађене. На територији општине Рача, кућа брвнара у Великом Крчмару једини је пример овог типа куће, са очуваним аутентичним детаљима.

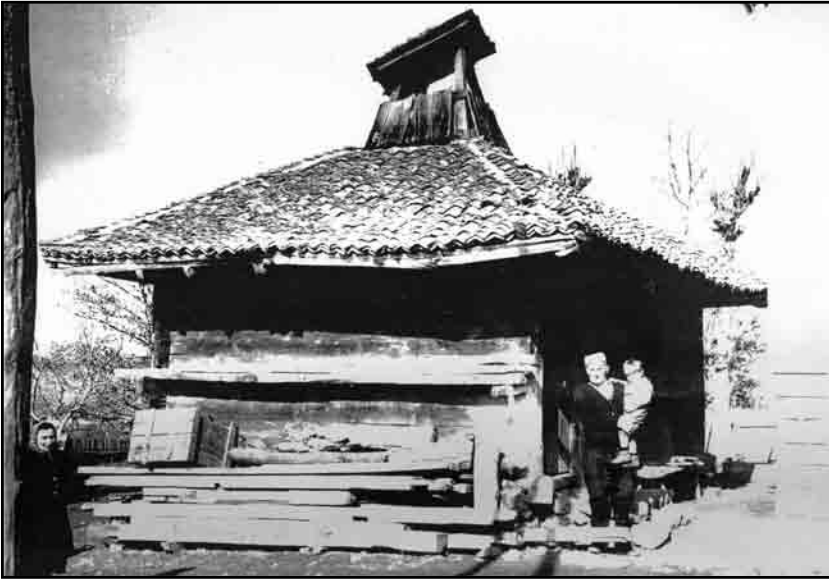
Слика 1. Изглед брвнаре 1968. године

У селу Велико Крчмаре, које се пружа са обе стране реке Крчмаре и припада територији општине Рача, налази се брвнара Срећковић Живка. У документацији Завода за заштиту споменика културе постоје подаци о овој кући који датирају из 1968. године. (Слика 1) Иако и тада редак примерак једноделне брвнаре на овом простору, брвнара у Великом Крчмару није утврђена за споменик културе.

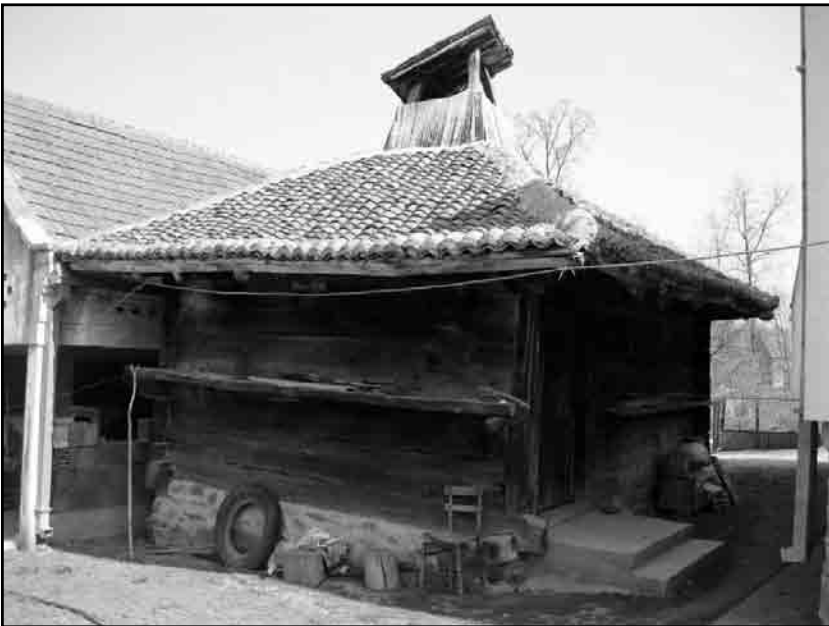
Слика 2. Садашњи изглед брвнаре

Кућа је постављена на благо закошеном терену и квадратне је основе. Греда темељача⁴ ослања се на подзид од ломљеног камена. Приземна је и прилично једноставне конструкције. У изградњи су коришћени материјали (дрво, камен и гвожђе) доступни на простору на коме је направљена.

Читава конструкција изграђена је од правилно наслаганих, грубо тесаних талпи. Ручно истесане из храстовине, временом потамнеле, дебљине су 20 центиметара и висине 30 центиметара. На угловима куће везиване су на

Зидови брвнаре висине су 2,3 метра. На самом врху зида налази се подужна греда-венчаница, чија је улога у поравнању свих талпи, на коју се ослањају рогови. Кров је четвороводан, блажег нагиба са препуштеном стрехом. Кровни покривач је ћерамида испод које се налази подашчани кров. Услед дотрајалости, 2011. године изведене су нове умаије. На средишњем делу крова налази се *катић*,⁶ са четири дрвена стубића, изнад којих је кровић покривен ћерамидом. (Слика 3)

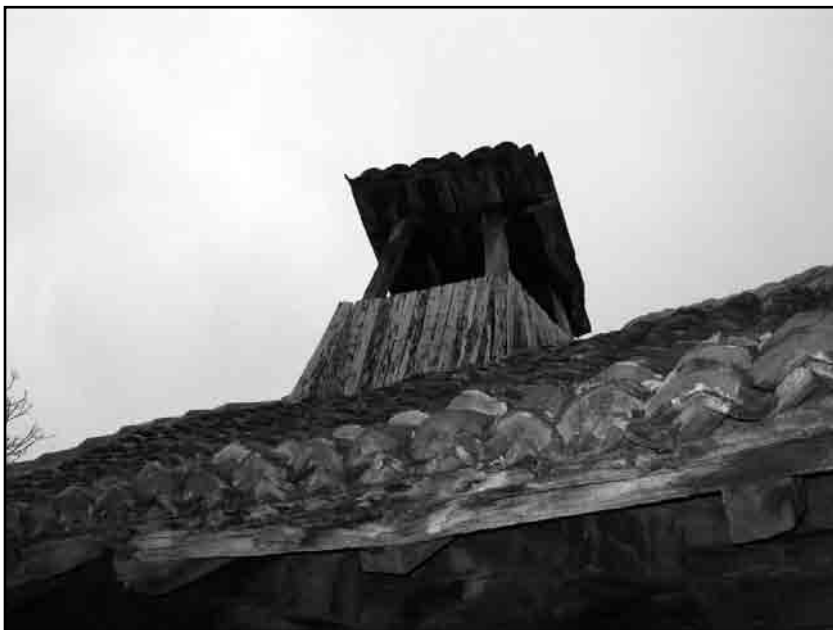
Слика 3. Капић са дрвеним стубићима

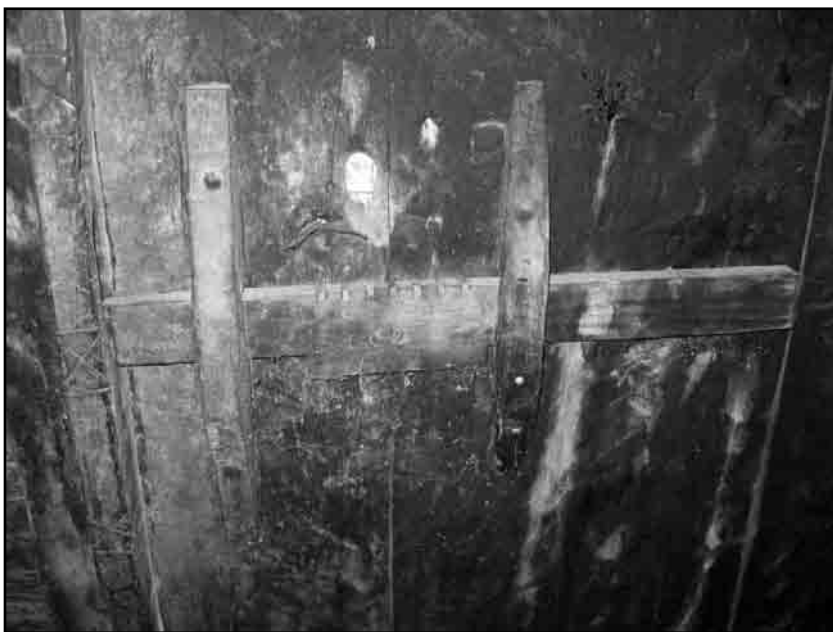
Слика 4. Дрвена кључаница

У унутрашњост објекта ступа се преко прага који је првобитно био од крупног, необрађеног камена, а 2011. године је избетониран. Врата су израђена од вертикално постављених талпи. Талпе, које су пресечене да би се направио отвор за једнокрилна врата, повезане су дрвеним гредама – доворотницима. Функцију браве врши гвоздена реза. Причвршћена је за врата и навлачи се на клин укуцан на доворотник. Са унутрашње стране се налази дрвена кључаница. (Слика 4) На брвнари нема прозора већ су направљена два карактеристична отвора у брвнима – шибери. (Слика 5)

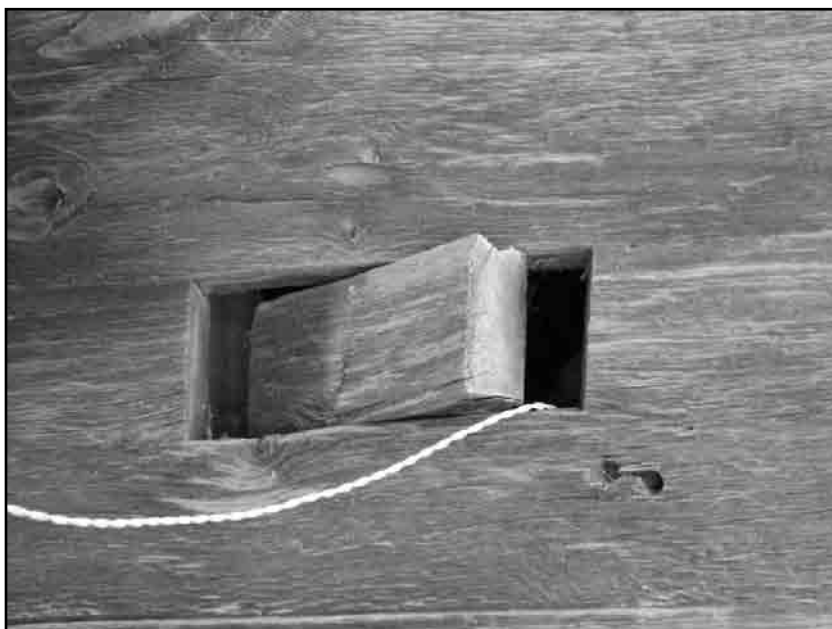
Слика 5. Шибер

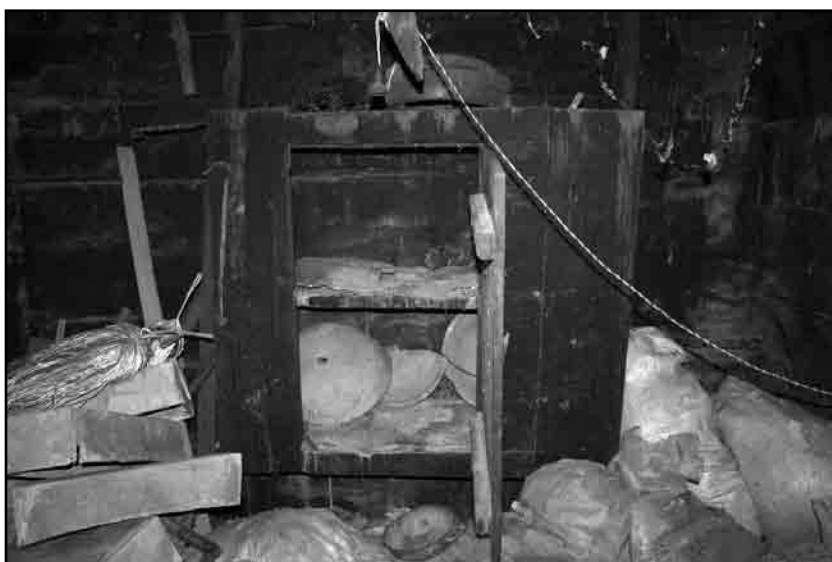
Слика 6. Долап

Лево од улазних врата окачен је *долан*, дрвени ормар у коме су држали посуђе: црепуљу, бакрач, земљане чиније, дрвени прибор за јело... (Слика 6)

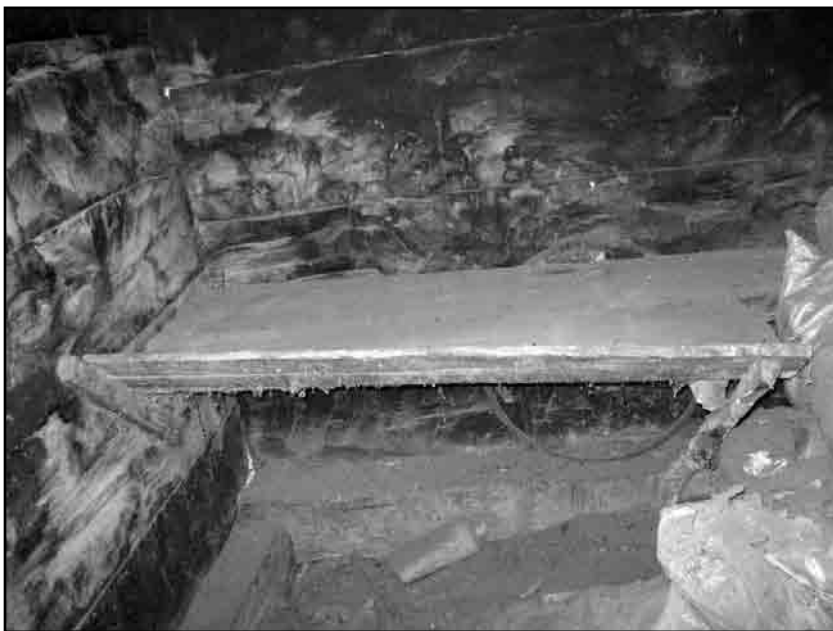
Слика 7. Јасле

Уз зид, десно од улаза, примакнуте су јасле у којима је било смештено сено. На овом месту се хранио коњ, који је зими боравио у кући. (Слика 7)

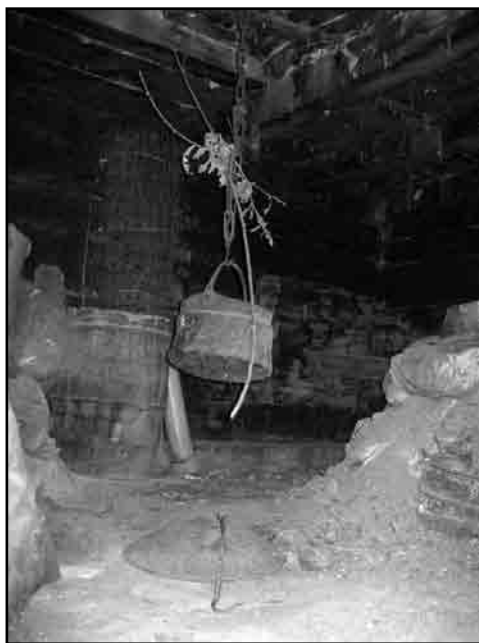
Слика 8. Огњиште

Унутрашњост се састоји од једне просторије у којој се одвијао читав живот породице. Под је од набијене земље. На средини се налази отворено огњиште, око кога се спавало на слами. Таваница је отворена тако да се дим са огњишта одводи директно кроз кровну *бацу*.⁷ Изнад огњишта је постављен *черен*⁸, који је служио за сушење кукуруза и других намирница.

Изнад огњишта су закачене *вериге* – гвоздени ланац на који се качио бакрач за кување хране. И данас постоји жарач којим су дрва намештали у ватру. (Слика 8)

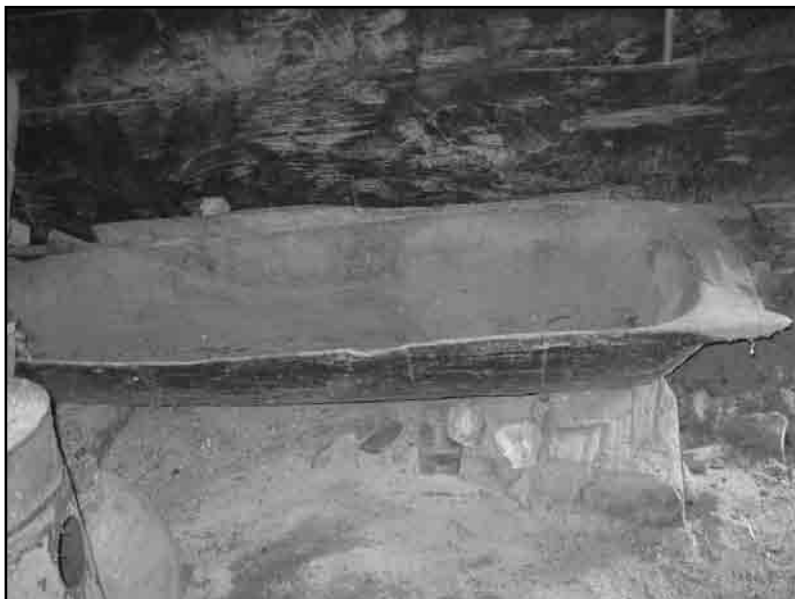
Слика 9. Нашее

Десно од улазних врата смештене су *наћве* – дрвена корита у којима се месио хлеб. (Слика 9)

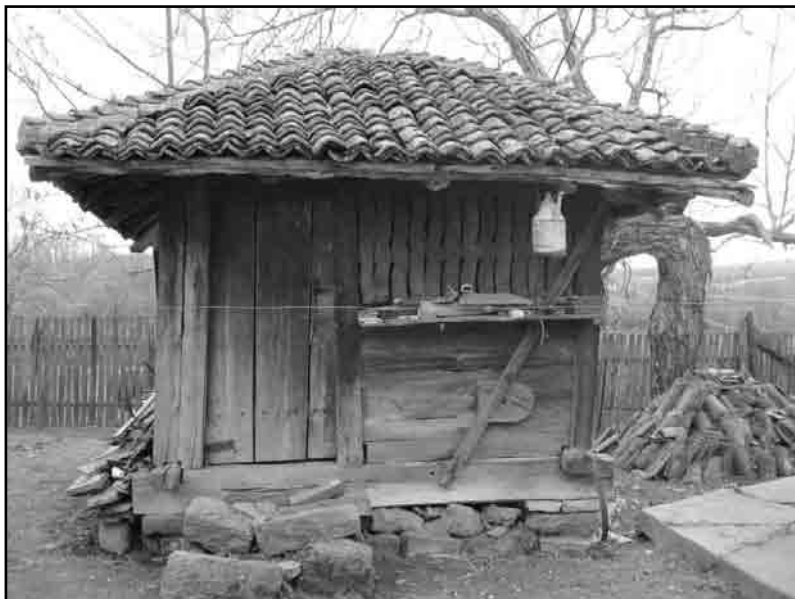
Слика 10. Изглед млекара

Млекар је саграђен на месту на коме се и данас налази, неколико деценија пошто је кућа премештена. Служио је за прераду млека и складиштење млечних производа. Грађен је од унизаних хрстових талпи. Вентилациони отвор је затворен профилисаним дашчицама. Постављен је на крупном камени. Кров је четвороводан, покривен ћерамидом. (Слика 10)

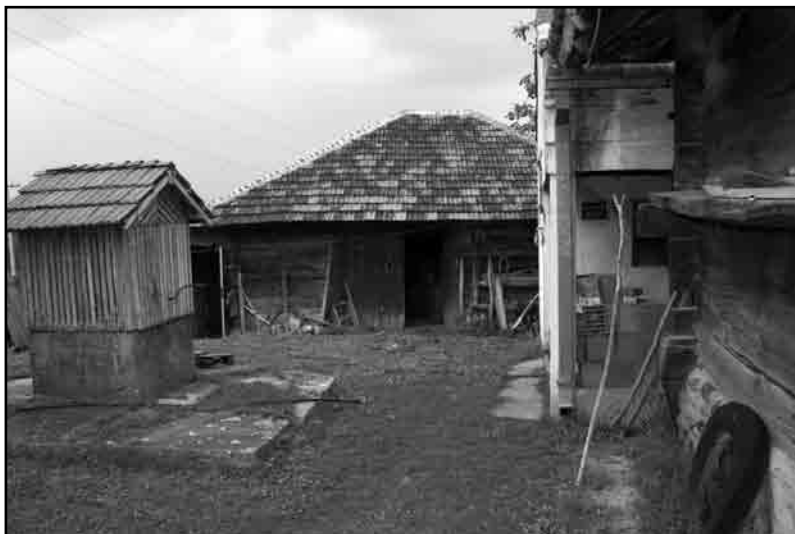
Слика 11. Изглед качаре

Качара потиче из седамдесетих година XIX века и по величини надмашује остале објекте у домаћинству. Служила је за држање бачви и бурди са вином и ракијом, каца са купусом, али и осталих намирница које су произвођене. У једном делу смештени су пресеци у којима су складиштене житарице. Грађена је на исти начин као и кућа, али је осамдесетих година XX века измењена. Под од набијене земље је избетониран. Кровни покривач – ћерамида, замењена је црепом. (Слика 11)
